## Plano de ubicación de cebaderos

*Saneamiento ambiental: desratización*

**Ciente:** Víctor Chávez SAC (Lurín)

**Fecha de instalación:** 26/09/2026

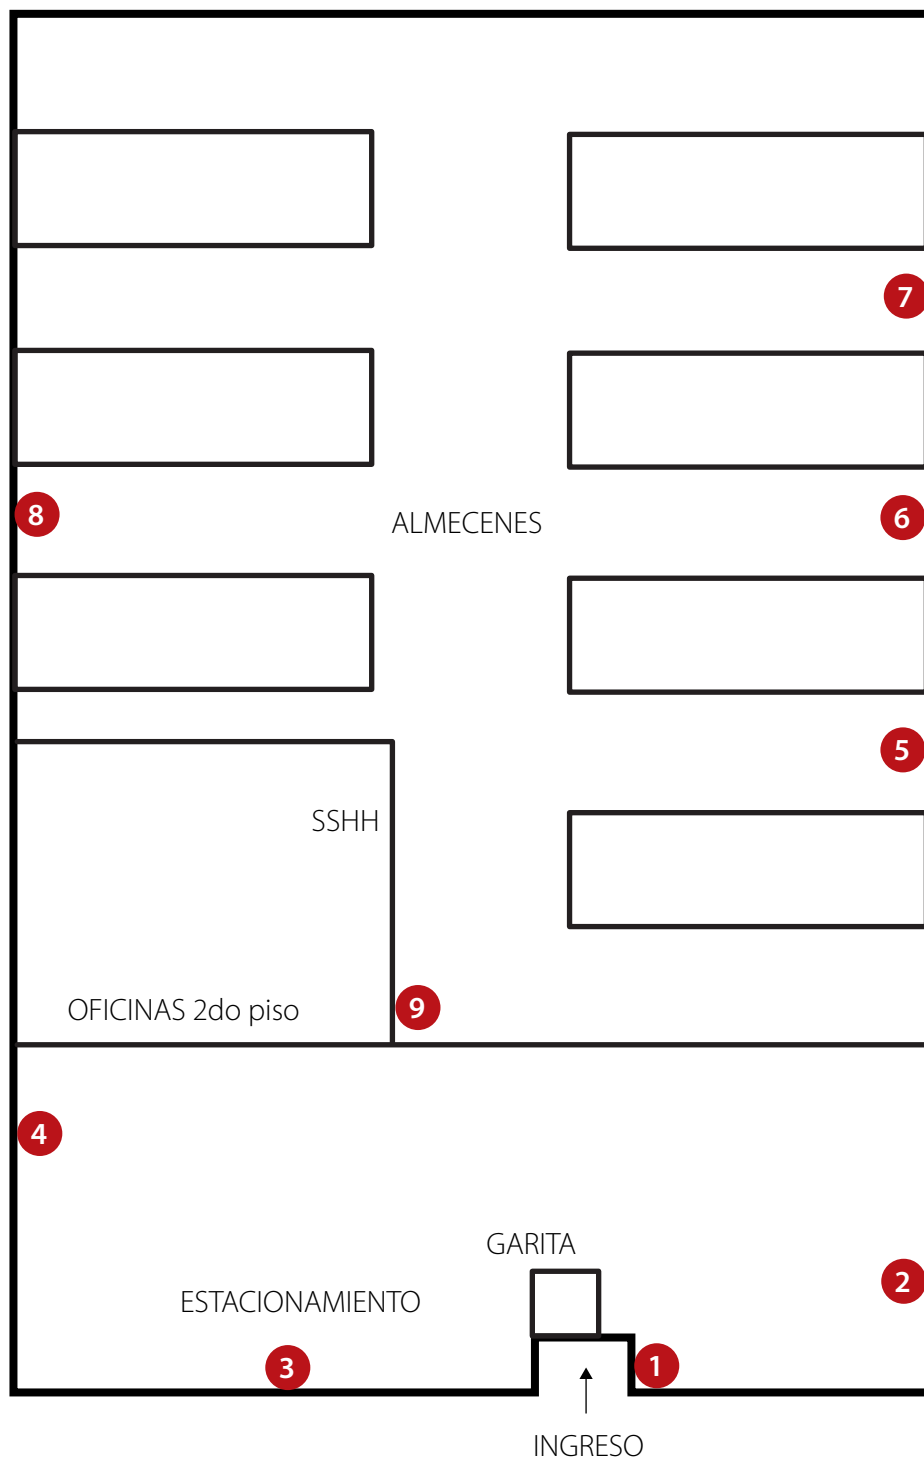
## PLANO DE UBICACIÓN DE LOS PORTACEBADEROS

En base a la visita de supervisión (01/10) se verificó que los cebos Nº 2, 3 y 8 fueron mordidos por roedores. Por el tamaño de las mordidas se puede deducir que son roedores pequeños (pericotes) y por el veneno consumido, que desaparezcan.

1. Siempre colocar tapas a los tachos de basura, sobre todo si son desperdicios orgánicos.
2. Se sugiere colocar jebes debajo de la puerta de ingreso para evitar el ingreso de roedores u otras plagas de insectos raseros.
3. Agendar un siguiente servicio a los 06 meses siguientes, salvo presencia de plagas.
